Prüfbericht Nr. 135732

Inhalt des Auftrags Prüfung der Schlagregendichtheit (DIN EN 1027) an der
 Fugendichtungsfolie:
 „illbruck ME351“ - aussen

Die Firma tremco illbruck Produktion GmbH stellt unter anderem Dichtungsfolien zur Abdichtung von Fugen im Hochbau her. Das hier geprüfte Produkt wird als „illbruck ME351“ verkauft.

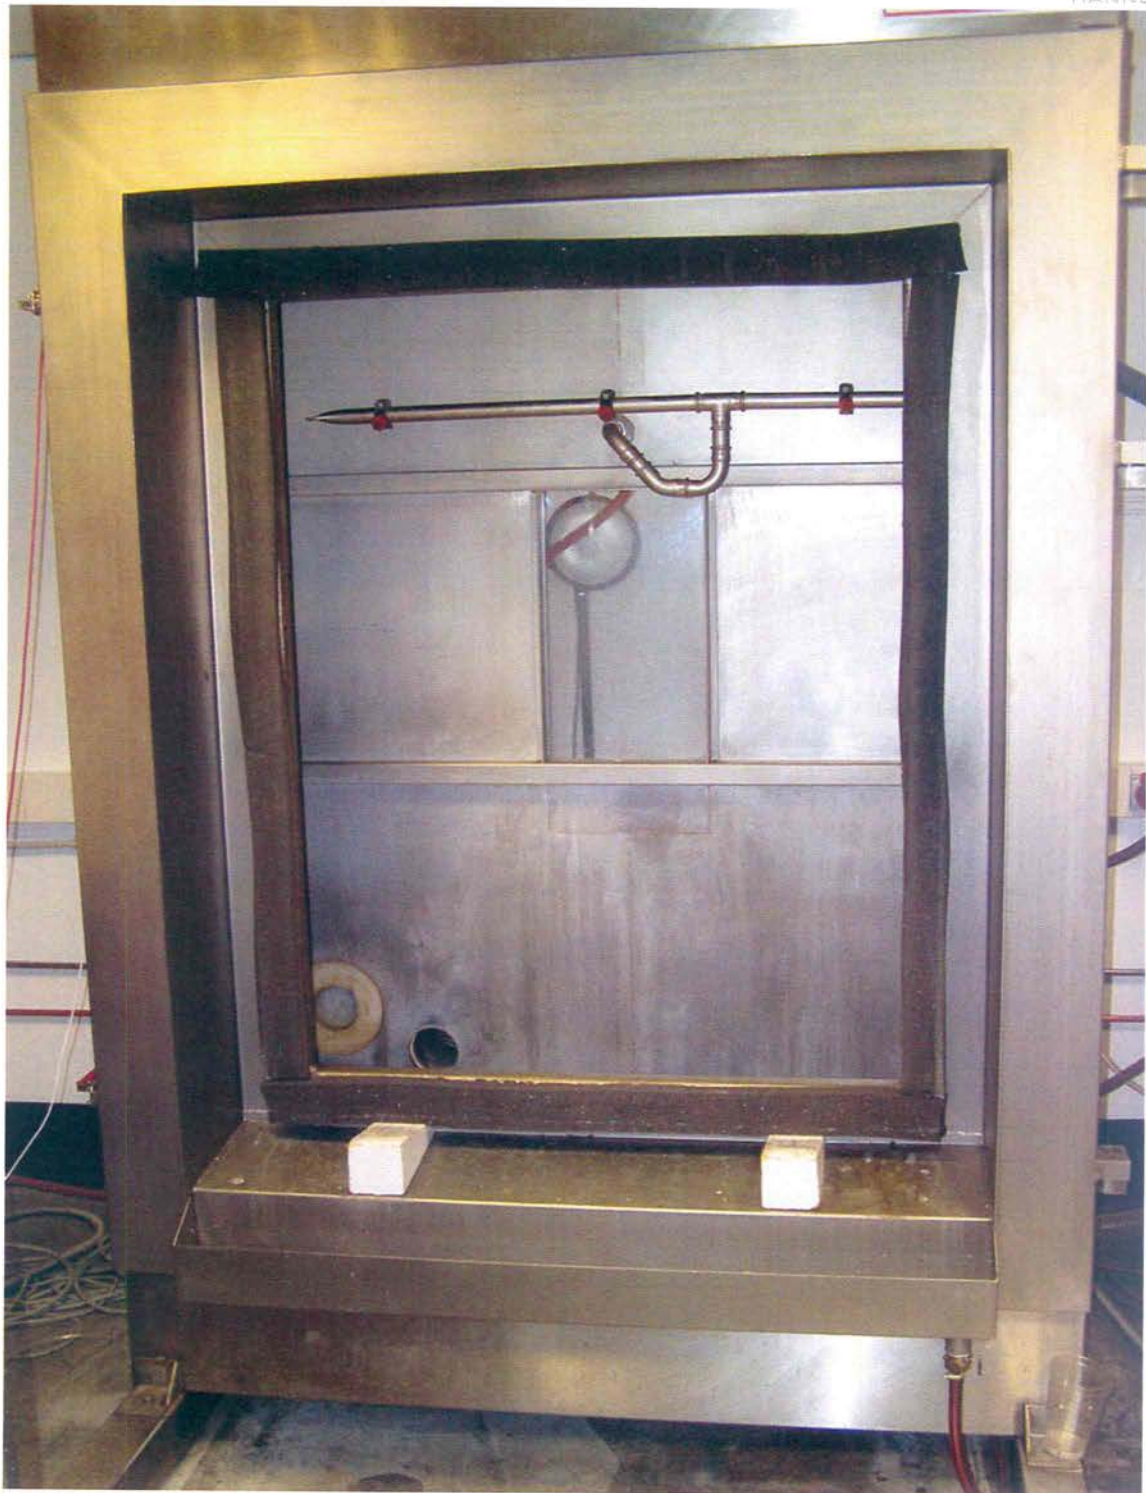
Bild 1: Offener Prüfstand ohne den eingesetzten Versuchskörper

Die Prüfeinrichtung besteht aus einem Kasten, Abmessungen s. Bild 1, mit einer Öffnung, vor der die Versuchskörper mit den eingebauten Proben montiert werden.

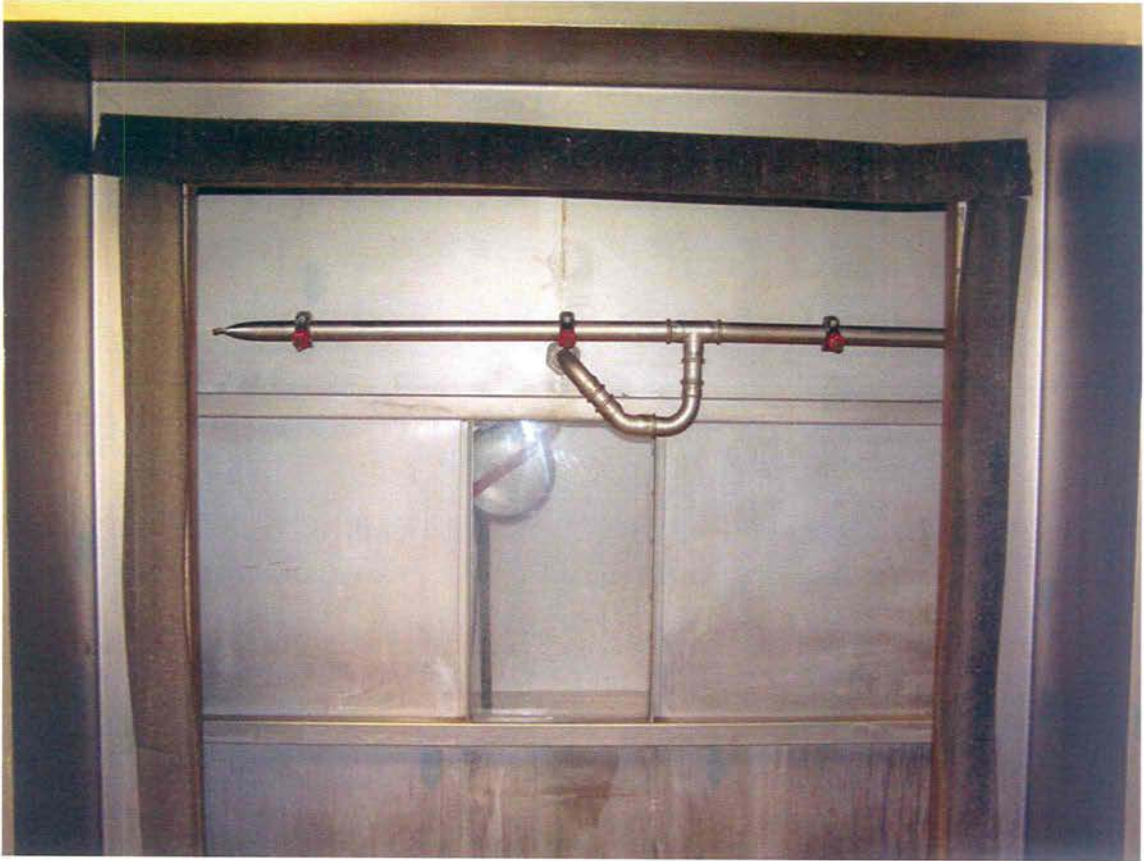
Bild 2: Offener Prüfstand mit Anordnung der drei wassersprühenden Düsen

Die Prüfkammer verfügt weiterhin über eine wassersprühende Einrichtung (Düsen). Die Lage der Düsen geht aus Bild 2 hervor. Die Prüfung des Vorhandenseins eines kontinuierlichen Wasserfilms auf der gesamten Prüffläche ist mittels einer Beleuchtung und Glasscheiben im Sprühraum des Beregnungsgeräts möglich.

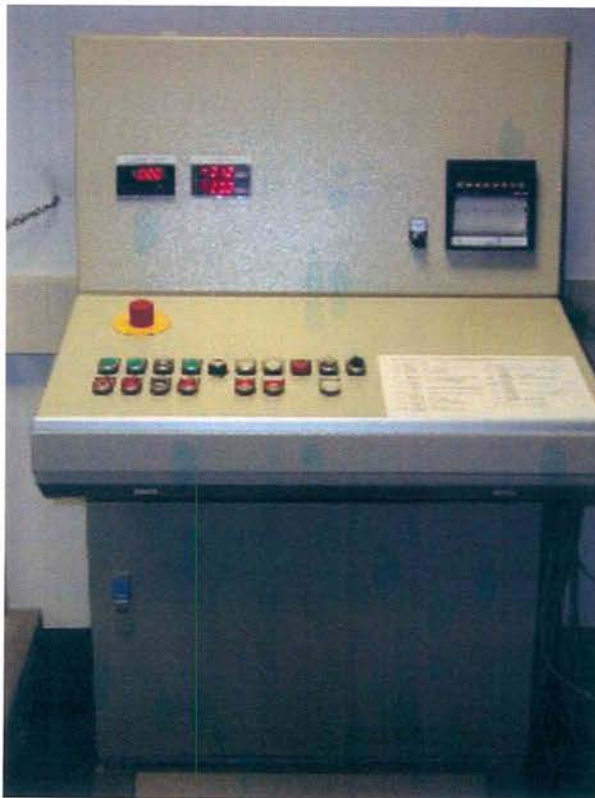
Bild 3a: Prüfstand-Steuerung
(Drucksteuerung)

Die Vorrichtung zur Erzeugung einer regulierbaren Luftdruckdifferenz zwischen dem Kammerinnenraum und der äußeren Umgebung, sowie Geräte zum Messen der Druckdifferenz und der zugeführten Luftmenge sind vorhanden (s. Bild 3a, 3b). Die Messgeräte zum Messen der zugeführten Luftmenge werden in regelmäßigen Abständen durch den Messgerätehersteller kalibriert. Die Luftdruckdifferenz wird digital angezeigt und über ein parallel geschaltetes U-Rohrmanometer kontrolliert.

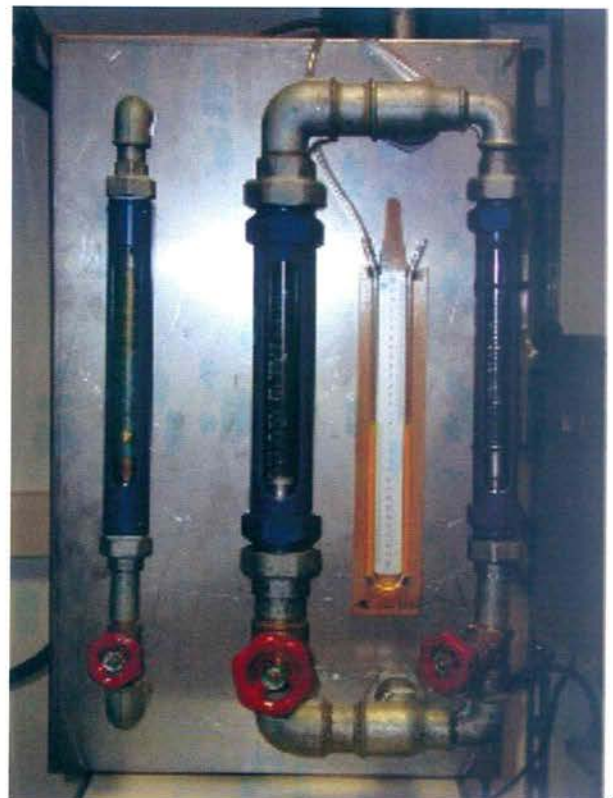
Bild 3b: Prüfstand-Steuerung
(Wasser- u. Luftmenge)

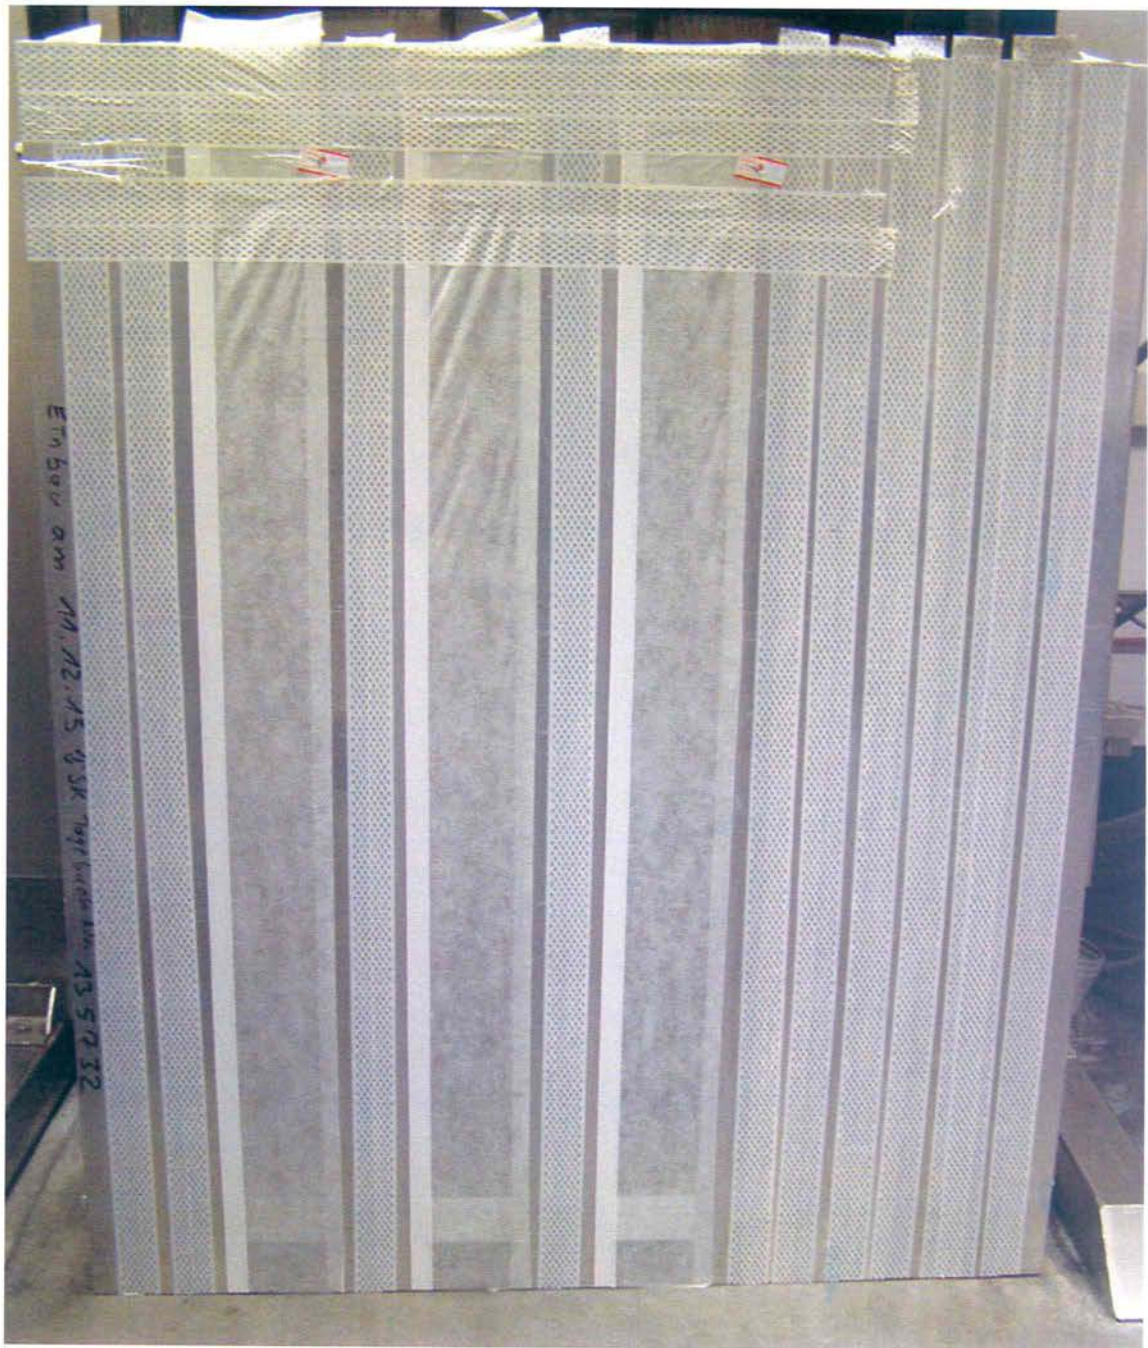
Bild 4: Versuchskörper, bestehend aus Hohlkammerprofilen (Querschnitt 60 mm x 100 mm) mit dazwischen befindlichen Fugen, über die die zu prüfenden Dichtungsfolien angebracht wurden (Fugenbreite 100 mm).

Die rd. 140 mm breite Fugendichtungsfolie wurden abgewickelt und über die aus parallel angeordneten, rechteckigen Hohlkammer-Aluminium-Profilen (Querschnittsabmessungen 60 mm x 100 mm) gebildeten Fugen geklebt. Die mit starren, festen Distanzstücken eingestellte Fugenbreite betrug jeweils 100 mm (s. Bilder 4 u. 5).
