## Prüfbericht Nr. 135115

Auftraggeber	tremco illbruck Produktion GmbH Werner-Haepf-Straße 1 92439 Bodenwöhr
Auftrag vom	12.12.2013
Inhalt des Auftrags	Prüfung der Luftdurchlässigkeit (DIN EN 1026) an der Fugendichtungsfolie: „illbruck ME350“ innen

Die Firma tremco illbruck Produktion GmbH stellt unter anderem Dichtungsfolien zur Abdichtung von Fugen im Hochbau her. Das hier geprüfte Produkt wird als „illbruck ME351“ verkauft.

„illbruck ME350“: Folienband für die Innenabdichtung aus weißem Trägervlies mit vollflächiger rückseitiger Selbstklebung auf Acrylatbasis auf der Filmseite, sowie einem einzelnen Selbstklebestreifen auf Acrylatbasis auf der Vliesseite

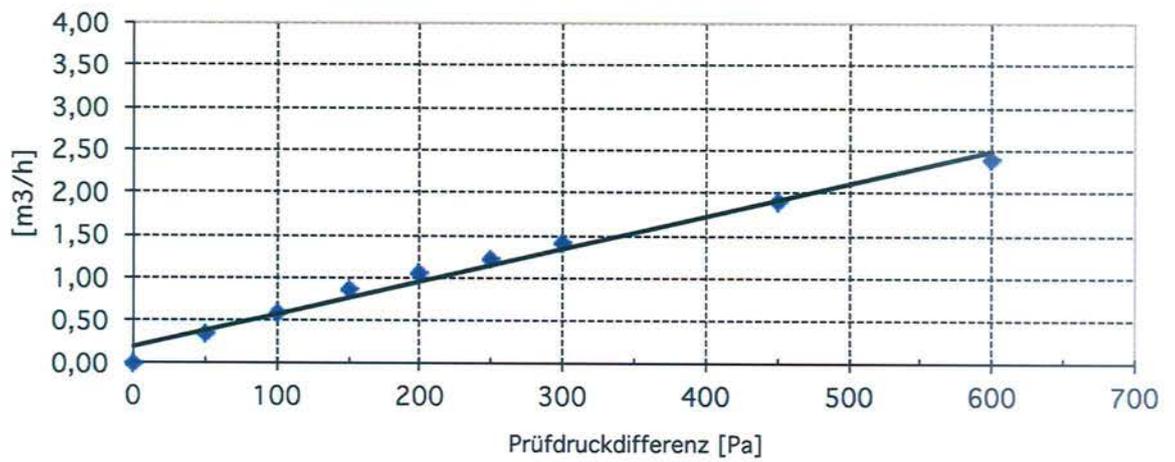
Diagramm 1: Grafische Darstellung der Prüfstandundichtigkeit (Längsfugen)

Zur Bestimmung der Prüfstandundichtigkeit wurden die über den Fugen angebrachten Dichtbänder durch eine Plastikfolie abgedeckt. Die Plastikfolie wurde an den Rändern des Prüfkörpers mit Klebeband luftdicht befestigt. Nach Beanspruchung durch drei mindestens 3 sekundenlange Druckstöße von rd. 660 Pa wurde die Prüfstandundichtigkeit ermittelt, sie ist im Diagramm 1 grafisch dargestellt.

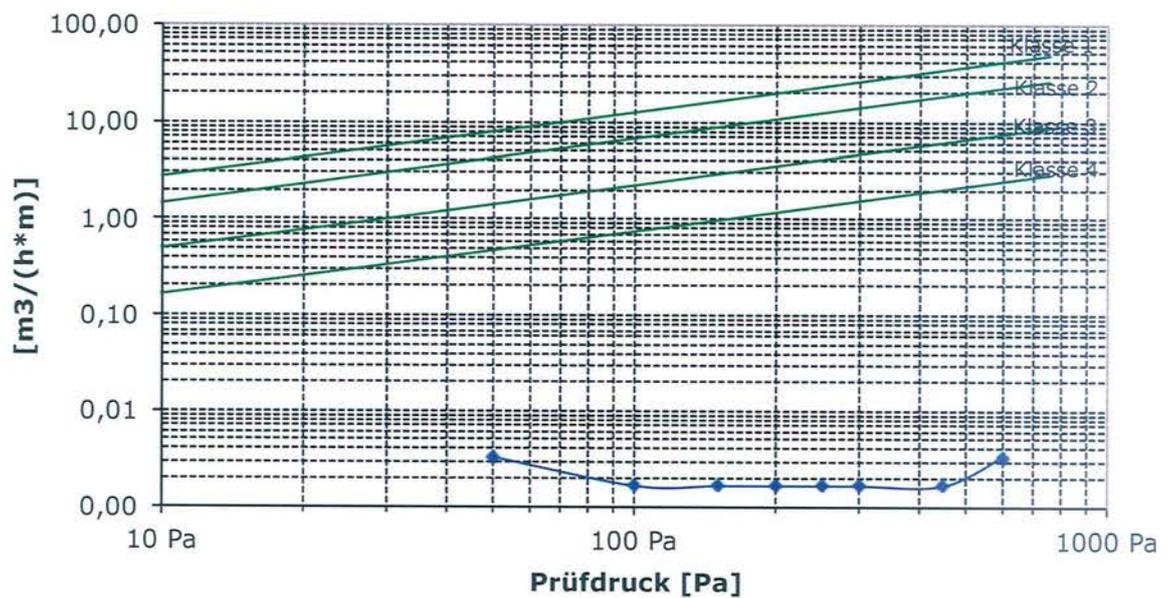
Diagramm 2: Grafische Darstellung der längenbezogenen Luftdurchlässigkeitsklassen (ohne Abzug der Prüfstandundichtigkeit)

Die hier für die Fugendichtungsfolie gemessene Luftdurchlässigkeit (ohne Abzug der Prüfstandundichtigkeit) überschreitet an keiner Stelle die nach DIN EN 12207 für die Klasse 4 festgelegten, oberen Grenzwerte beim jeweiligen Prüfdruck.

Die Fugendichtungsfolie erfüllt die Anforderungen der **Klasse 4** nach DIN EN 12207 bezogen auf die Fugenlänge.

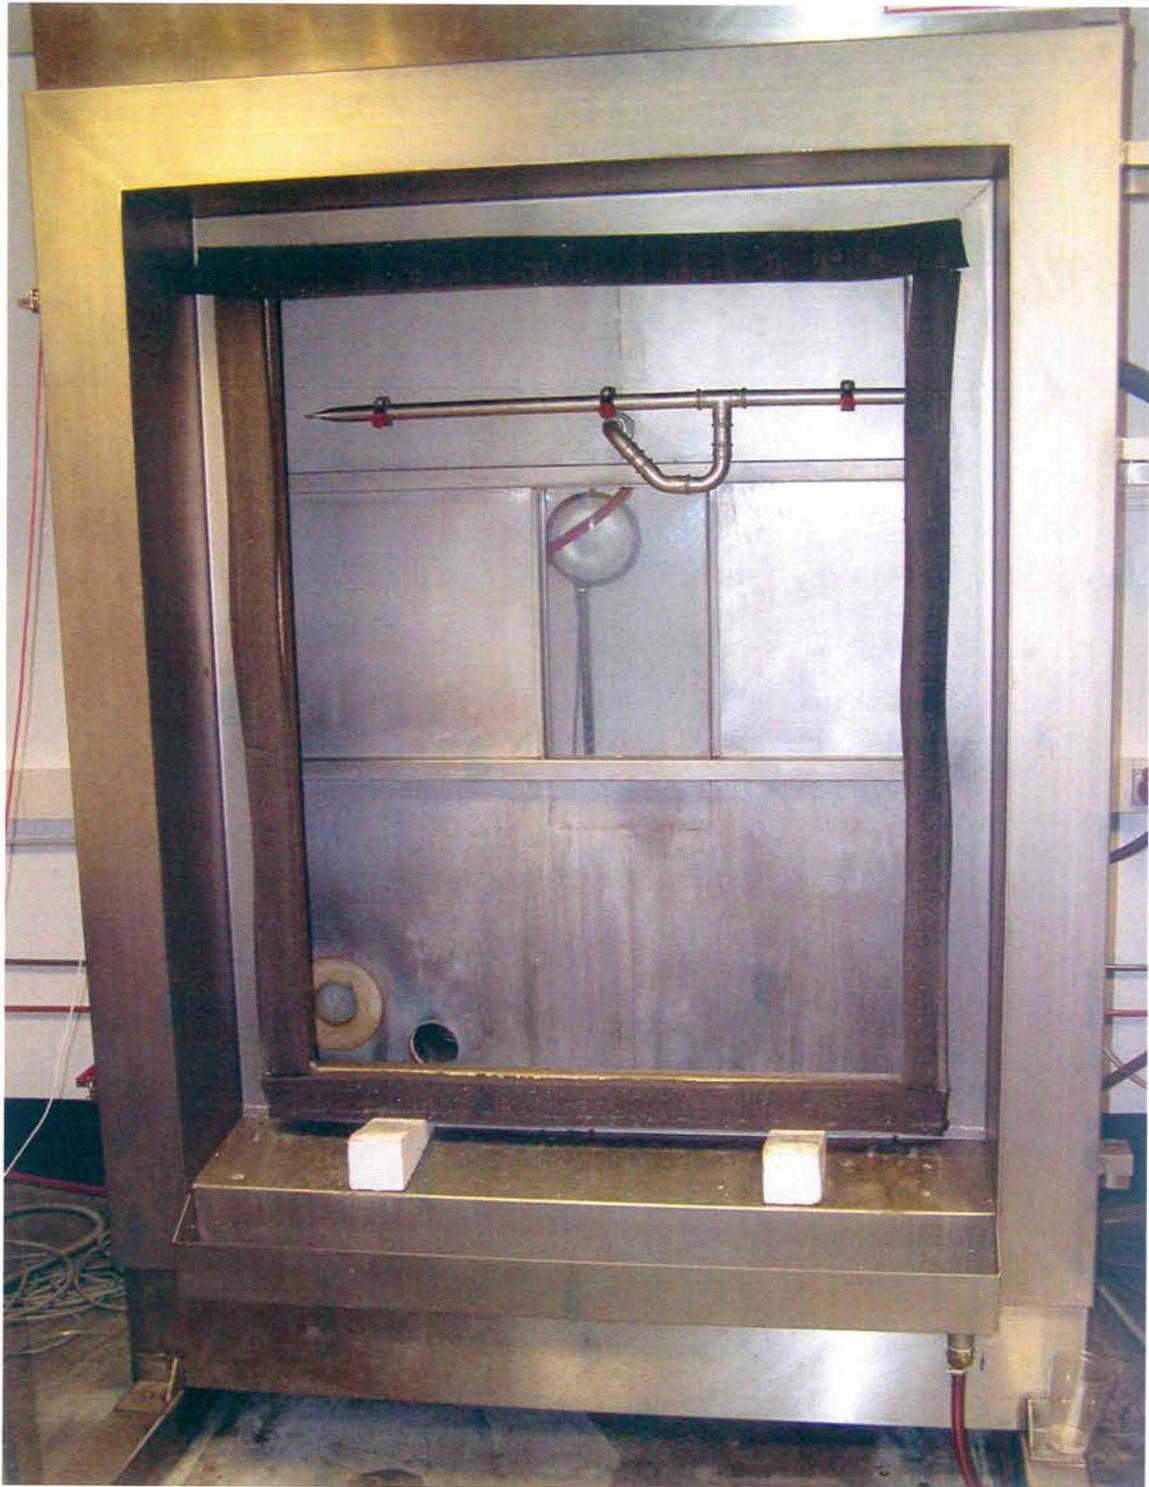
Bild 1: Offener Prüfstand ohne den eingesetzten Versuchskörper

Die Prüfeinrichtung besteht aus einem Kasten, Abmessungen s. Bild 1, mit einer Öffnung, vor der die Versuchskörper mit den eingebauten Proben montiert werden.

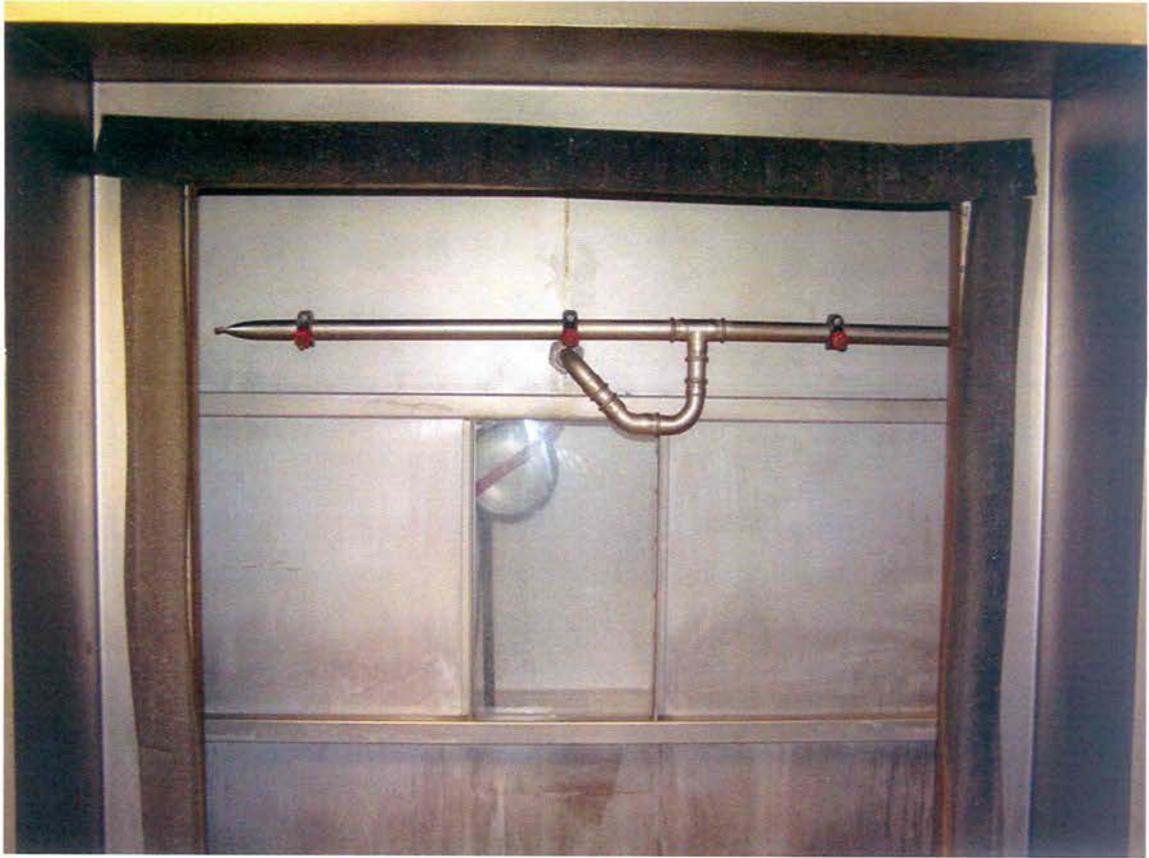
Bild 2: Offener Prüfstand mit Anordnung der drei wassersprühenden Düsen

Die Prüfkammer verfügt weiterhin über eine wassersprühende Einrichtung (Düsen). Die Lage der Düsen geht aus Bild 2 hervor. Die Prüfung des Vorhandenseins eines kontinuierlichen Wasserfilms auf der gesamten Prüffläche ist mittels einer Beleuchtung und Glasscheiben im Sprühraum des Beregnungsgeräts möglich.

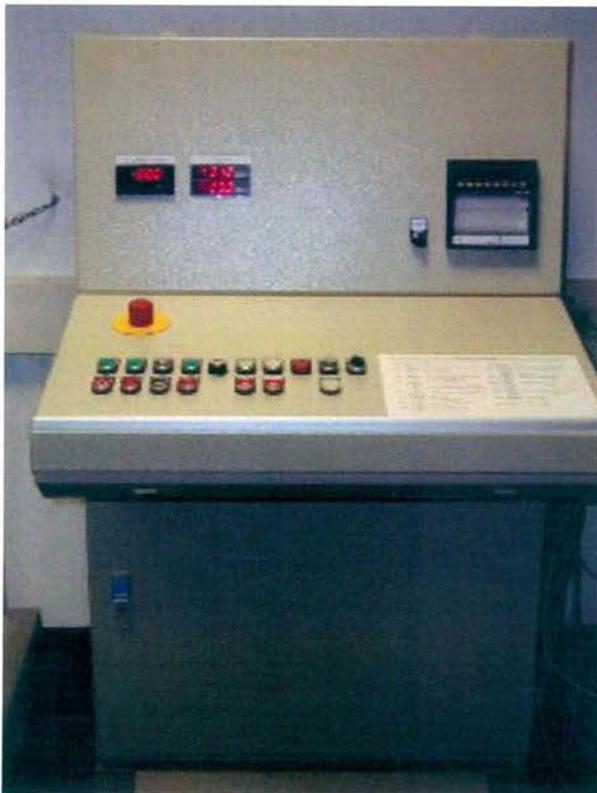
Bild 3a: Prüfstand-Steuerung (Drucksteuerung)

Die Vorrichtung zur Erzeugung einer regulierbaren Luftdruckdifferenz zwischen dem Kammerinnenraum und der äußeren Umgebung, sowie Geräte zum Messen der Druckdifferenz und der zugeführten Luftmenge sind vorhanden (s. Bild 3a, 3b). Die Messgeräte zum Messen der zugeführten Luftmenge werden in regelmäßigen Abständen durch den Messgerätehersteller kalibriert. Die Luftdruckdifferenz wird digital angezeigt und über ein parallel geschaltetes U-Rohrmanometer kontrolliert.

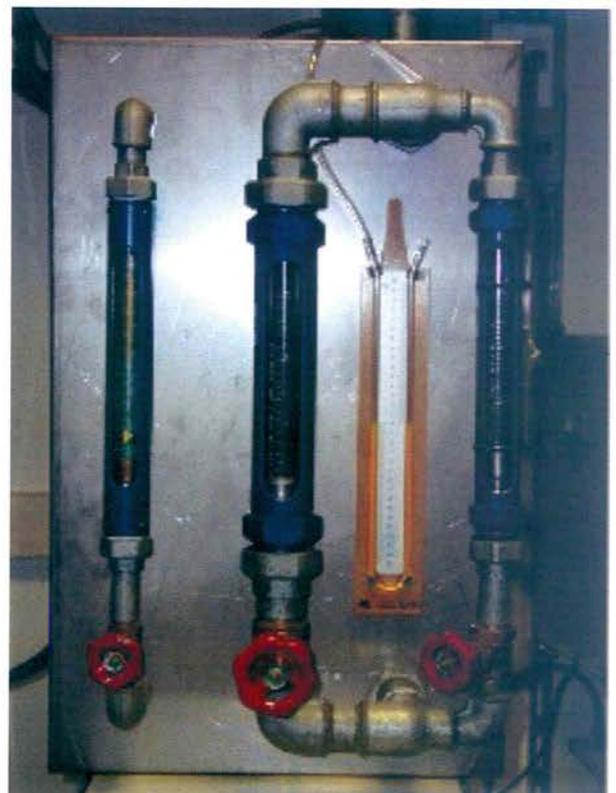
Bild 3b: Prüfstand-Steuerung (Wasser- u. Luftmenge)

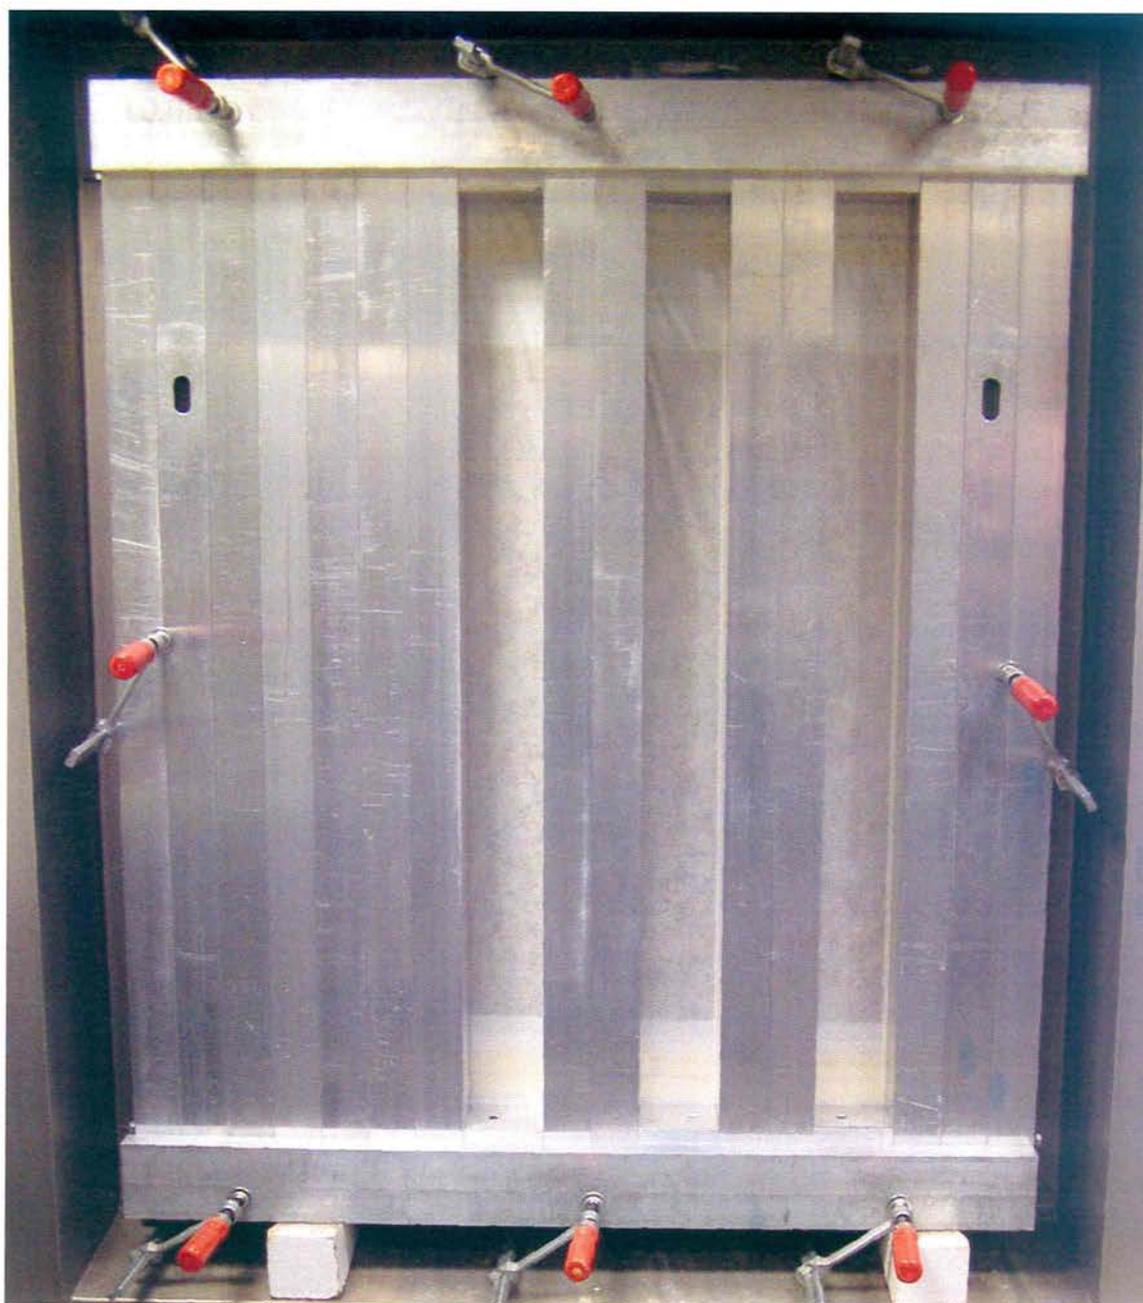
Bild 4: Versuchskörper, bestehend aus Hohlkammerprofilen (Querschnitt 60 mm x 100 mm) mit dazwischen befindlichen Fugen, über die die zu prüfenden Dichtungsfolien angebracht wurden (Fugenbreite 100 mm).

Die rd. 140 mm breite Fugendichtungsfolie wurden abgewickelt und über die aus parallel angeordneten, rechteckigen Hohlkammer-Aluminium-Profilen (Querschnittsabmessungen 60 mm x 100 mm) gebildeten Fugen geklebt. Die mit starren, festen Distanzstücken eingestellte Fugenbreite betrug jeweils 100 mm (s. Bilder 4 u. 5).

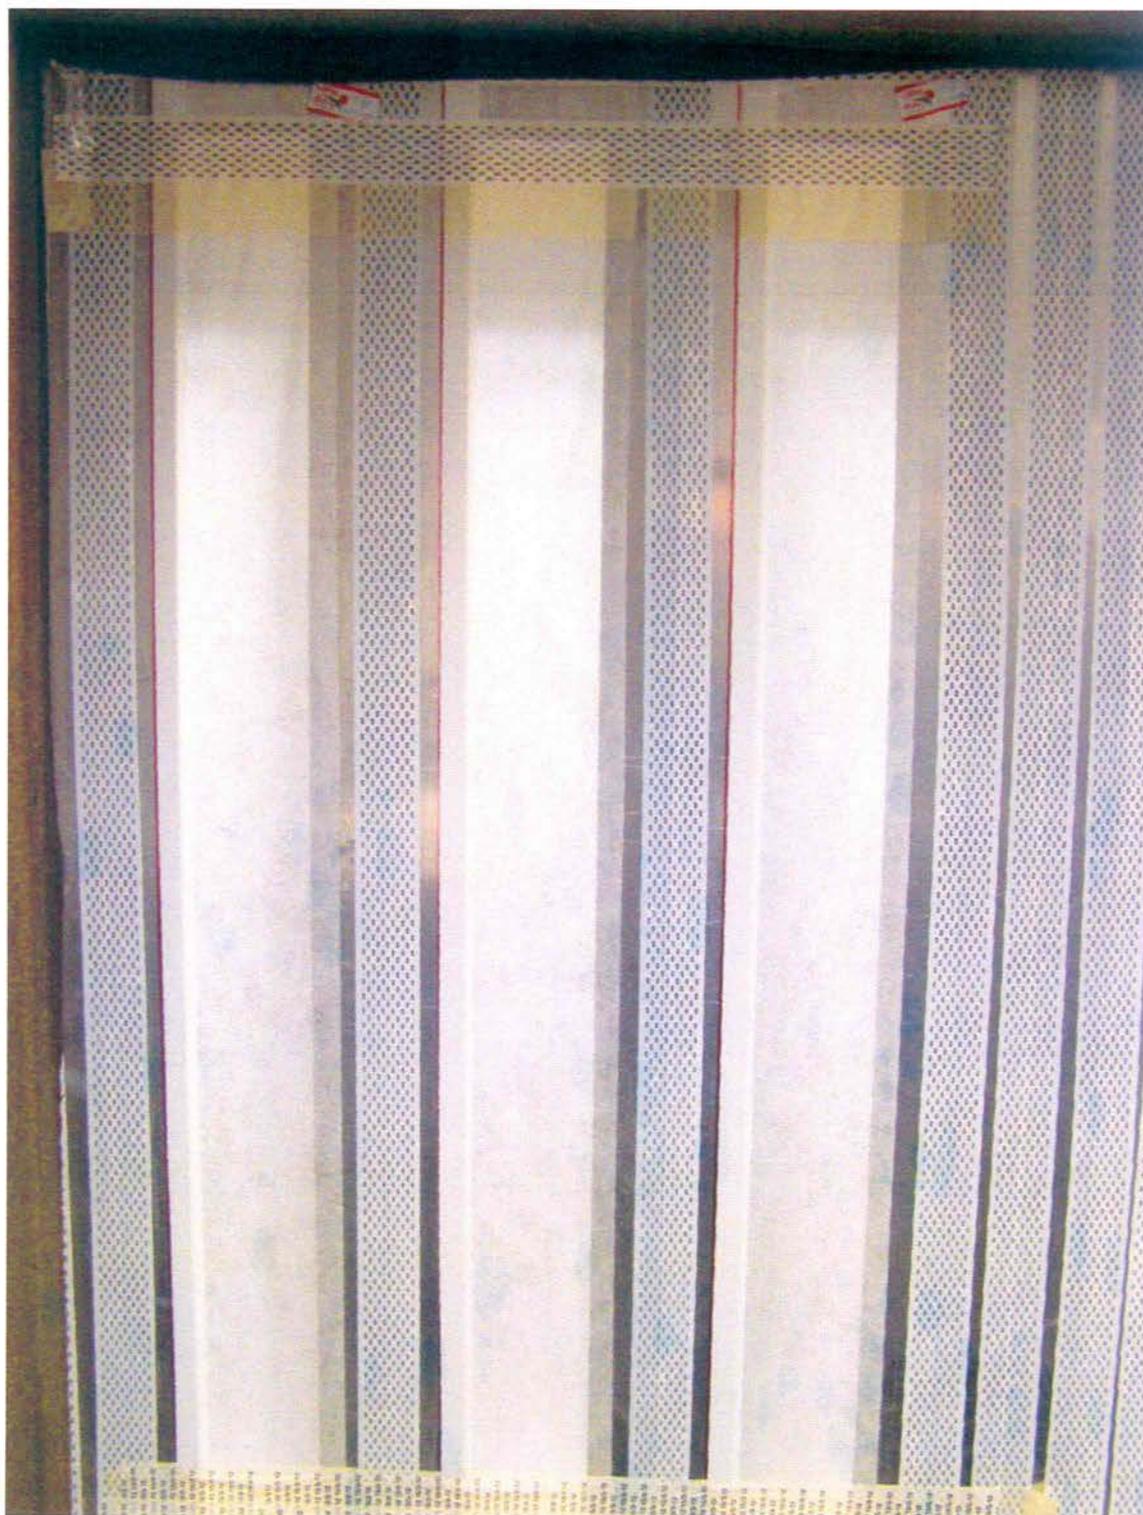
Bild 5: in den Versuchsstand eingebauter Prüfkörper
