RAPPORT D'ESSAI DE RÉSISTANCE AU FEU n° EFR-15-U-000041

Selon EN 1365-1 : 2012

Essai n°	EFR-15-U-000041
Effectué le	24 juin 2015
Concernant	<p>Un mur chargé constitué de blocs de coffrage isolants NUDURA® (Réf. 96-6) pour béton, 2440 x 457 x 286 mm (L x h x l) constitué de :</p> <ul style="list-style-type: none">○ Deux parois en polystyrène reliée par entretoise en Polypropylène, épaisseur : 67 mm ;○ Un noyau en béton C25/30 d'épaisseur 152 mm, armé au moyen de :<ul style="list-style-type: none">• Une armature horizontale HA10 par bloc,• Une armature verticale HA10 à entraxe de 400 mm. <p>Le mur porteur était revêtu côté feu par un doublage composé d'une peau de plaques de plâtre d'épaisseur 13 mm de référence KS BA13 (KNAUF).</p>
Demandeur	<p>NEOBAT 180 Chemin des Figons F - 13090 AIX EN PROVENCE</p>

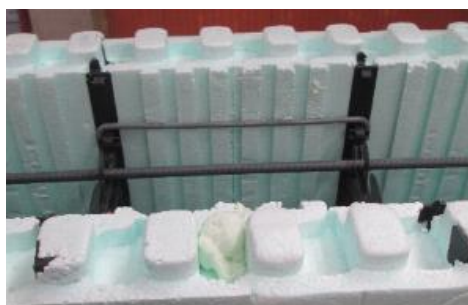
Le montage du mur était obtenu par sept rangées de deux blocs. A chaque rang, le dernier bloc était recoupé afin d'ajuster le mur à la largeur de la baie. Les blocs d'un même rang étaient fixés entre eux par épingles métalliques de diamètre Ø 4 mm.

Le bloc recoupé était mis en œuvre alternativement côté bord libre de droite puis bord libre de gauche afin de croiser les joints verticaux.

Les rangs étaient montés à sec, des tenons oblongs, 36 x 25 x 12 mm (L x l x H), en tête des parois en polystyrène expansé et leurs décaissés correspondants en partie inférieure de parois en polystyrène créaient une succession d'emboîtements de type tenon/mortaise sur toute la longueur des blocs et assuraient l'alignement des blocs.

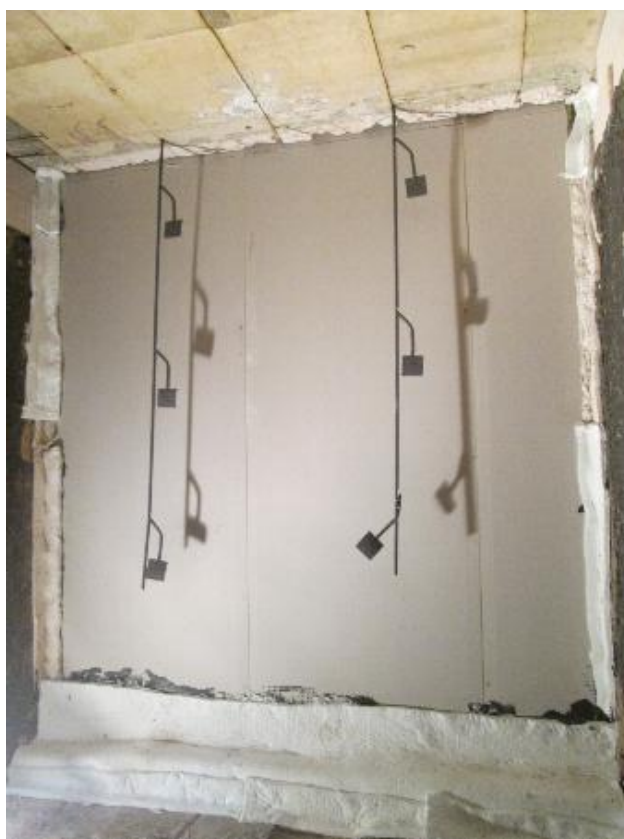
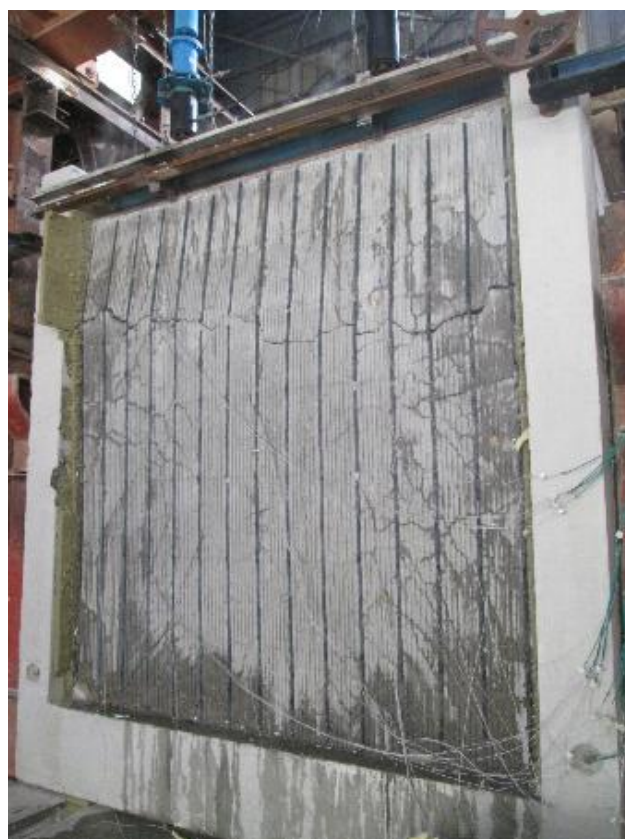
Surface exposée présentant un écaillage pouvant aller jusqu'à une profondeur de l'ordre de 125 mm au centre du mur. Les armatures du noyau de béton armé ont été mises à nu.

Photo A (gauche)	Face exposée avant essai.
Photo B (droite)	Face non-exposée après essai.

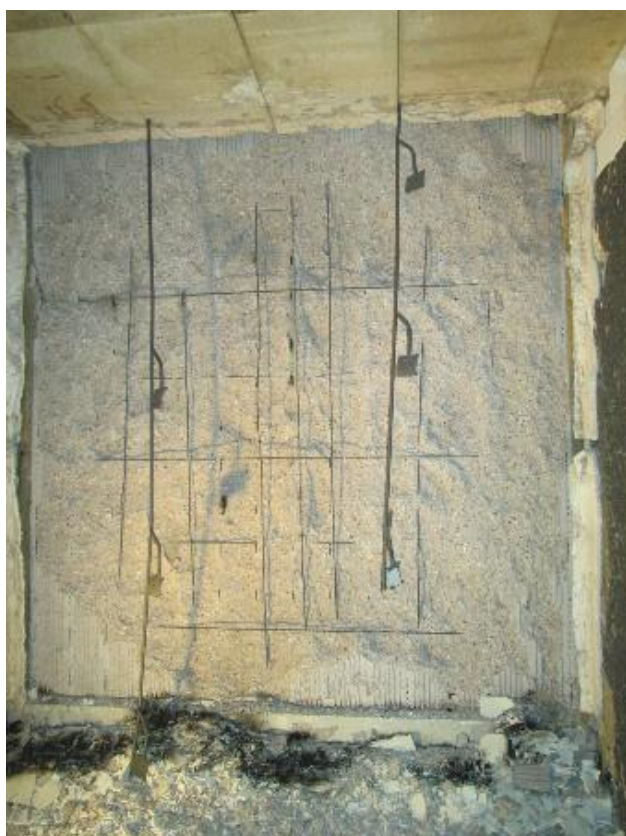
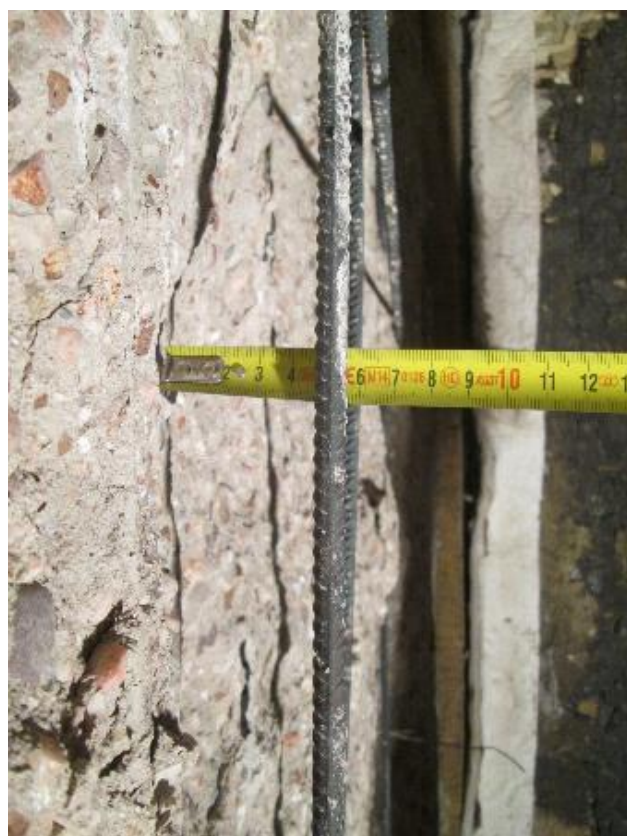
Quelques points du mur ne présentent aucune trace d'écaillage du béton en pied et en tête de la surface exposée du mur.

Fissure horizontale toute largeur du mur au 2/3 de sa hauteur.

Photo C (gauche)	Face exposée après essai.
Photo D (droite)	Ecaillage du béton.
